## **Qualidade da água em nascentes protegidas com a técnica solo cimento no município de Diamante do Sul, PR.**

**Resumo:** Cidades de pequeno porte, nem sempre atendem toda sua população com água tratada e, quando se inclui a zona rural a situação é ainda mais crítica. Visando verificar a qualidade da água em nascentes protegidas com a técnica solo cimento, como também descrever essa técnica que foi aplicada nas propriedades rurais do município de Diamante do Sul-PR, este trabalho foi desenvolvido. O método de proteção com solo cimento apresentou resultados regulares, pois, com ele foi possível obter um bom selamento na nascente, impedindo que a água entre em contato com fatores externos, além disso, esse método utiliza materiais de alta durabilidade sem agredir o meio ambiente, colaborando para a preservação das nascentes. Os resultados da análise microbiológica da água demonstraram que a técnica de proteção de nascentes não foi efetiva para reduzir a contaminação da água. Outras medidas como recuperação de matas ciliares e proteção de encostas com vegetação, bem como, restrição do acesso de animais domésticos no entorno das nascentes também são importantes.

### **Water qualit

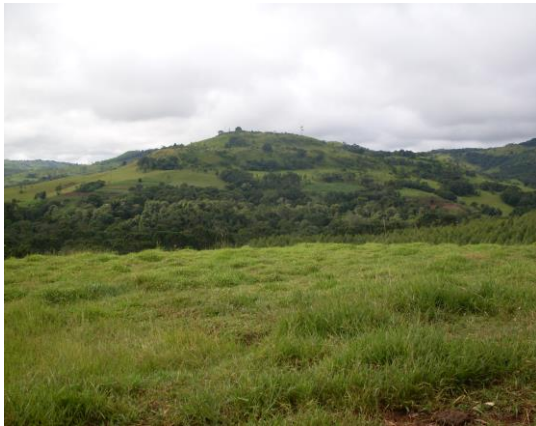
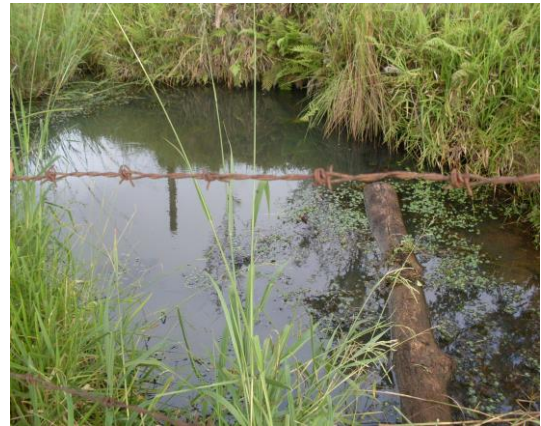
**Figura 1.**(a) Vista geral da propriedade rural que foi atendida. (b) nascente protegida com a técnica solo-cimento

Para resultado deste trabalho, foram observadas 5 nascentes que o projeto protegeu. Em uma propriedade foi verificado a falta de vegetação ciliar próximo a nascente caracterizando áreas de pastagens. (fig. 1, a) e ainda como a foto mostra a nascente servia como fonte de bebedouro para animais (fig. b).

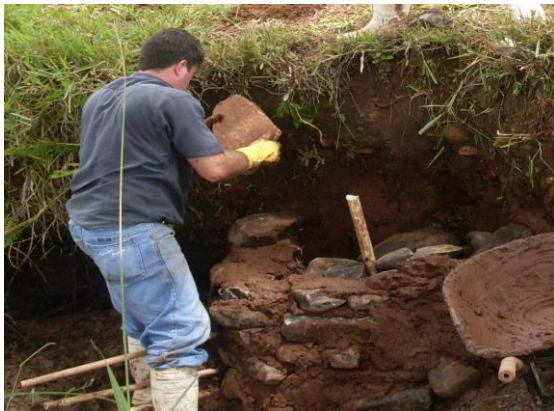
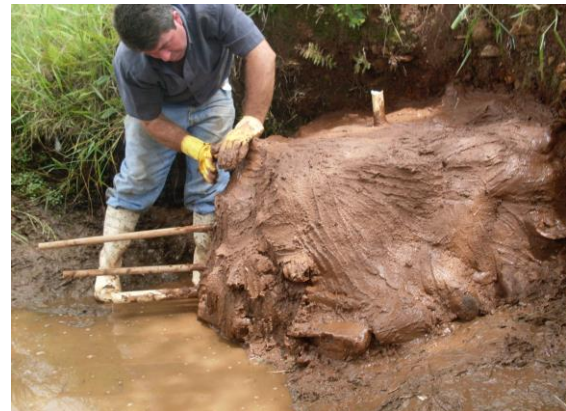
**Figura 2a, b.** Procedimentos técnicos para proteção da nascente.

A técnica solo cimento aplicada na proteção de nascentes foi feita da seguinte forma: primeiramente consiste em fazer a limpeza ao redor na nascente, removendo materiais inorgânicos, raízes, galhos, etc. logo em seguida a nascente deve ser preenchida com pedras limpas que são necessárias para filtrar a água, em seguida é colocado as tubulações que

servem para permitir o escoamento da água. Nas nascentes observadas foram colocadas tubulações para tratamento da água instalada na parte superior da nascente, uma tubulação que enviará água para o consumo, outra tubulação foi instalada para servir como extravasor (cano ladrão) e por fim a tubulação que servirá para esgotar a nascente no período de limpeza que deve ser semestral realizada pelo próprio agricultor. Depois das tubulações colocadas a nascente é fechada com a mistura de solo peneirado, cimento e água na proporção 3 para 1 (CRISPIM et al., 2012).

A técnica solo cimento descrita anteriormente, foi aplicada para a proteção das nascentes. Esse método foi aceitável, pois foi possível realizar um bom selamento evitando que a nascente entre em contato com fatores externos.
